RELAZIONE DI RESTAURO

Chiesa di San Gregorio Magno CROCEFISSO LIGNEO del XVII SECOLO

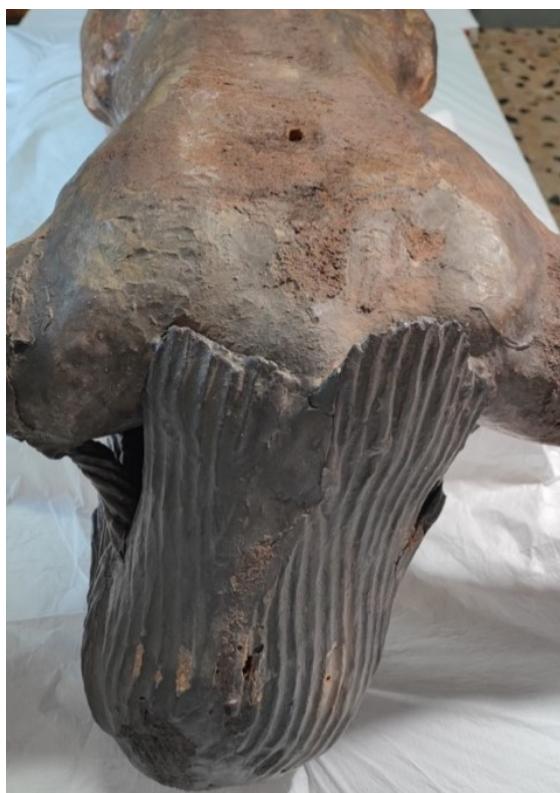
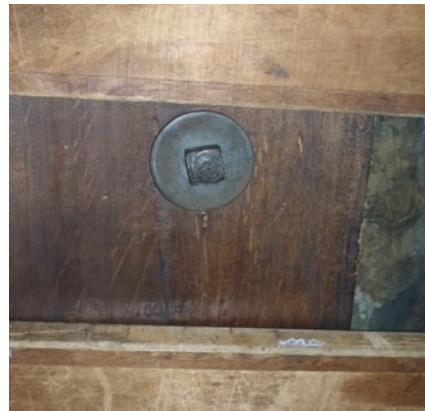
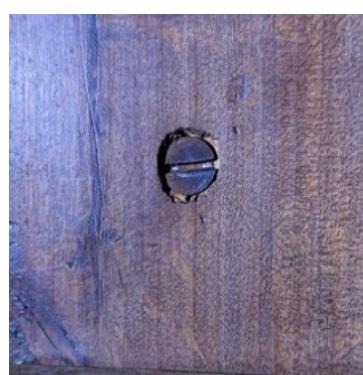
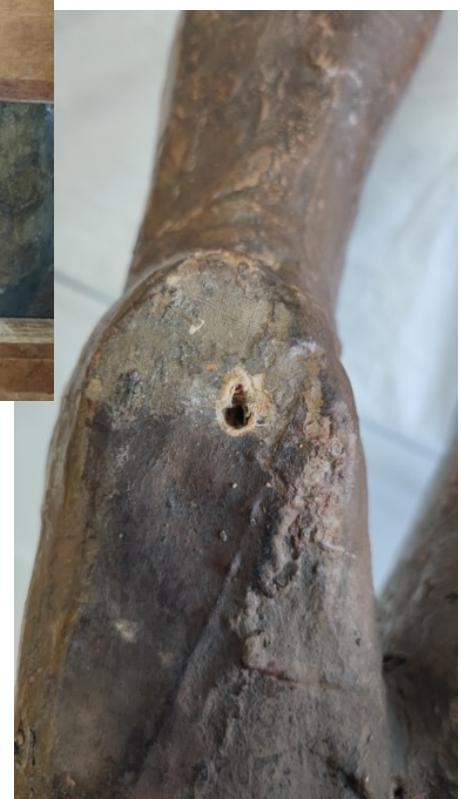
La scultura lignea è ancorata alla croce, di epoca successiva, tramite due perni posizionati in corrispondenza del torace e del tallone destro.

Posizione dei perni di ancoraggio schiena e tallone destro.

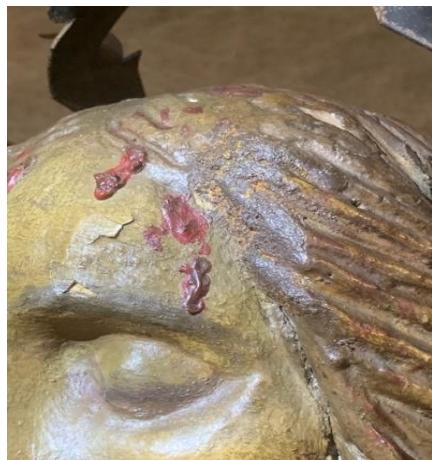
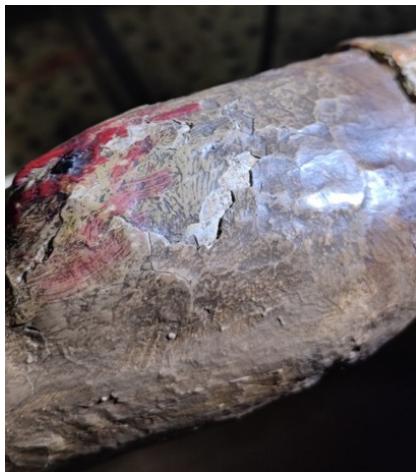
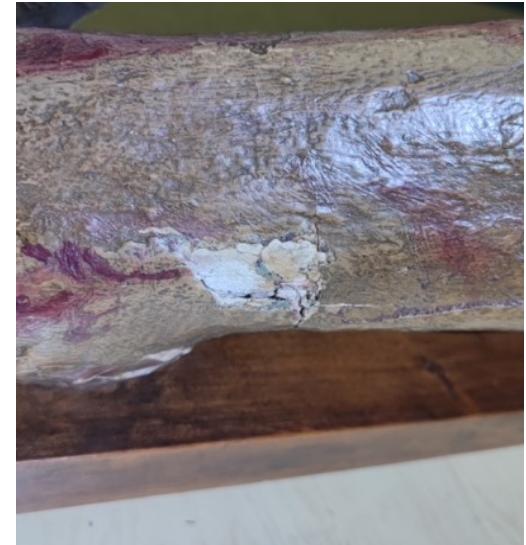
La pellicola pittorica presenta numerose lacune, sollevamenti e alterazioni cromatiche delle ridipinture effettuate in restauri precedenti con la presenza di varie stratificazioni di colore.

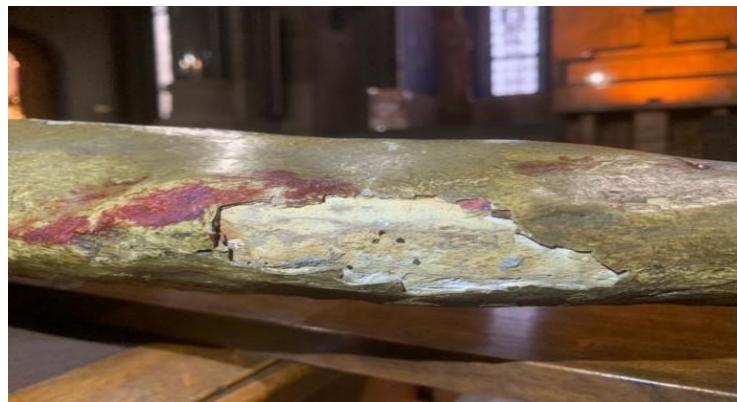
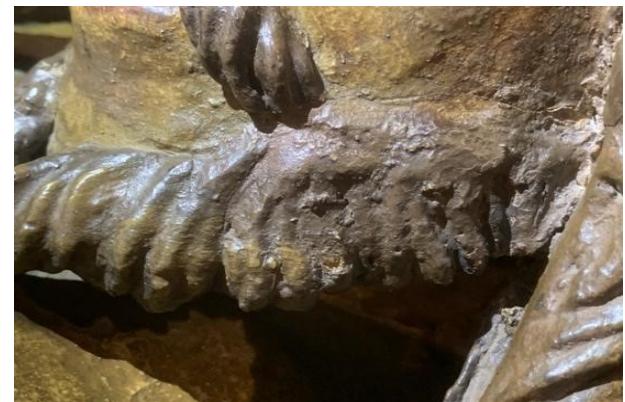
Si riscontrano alcune mancanze di piccola e media dimensione, lesioni del supporto ligneo e fori di sfarfallamento da attacchi xilofagi ora non più attivi. Numerose integrazioni sono state effettuate con Araldite, poi ridipinta, che contribuisce a obliterare la plasticità originale della scultura nelle sue forme e colore.

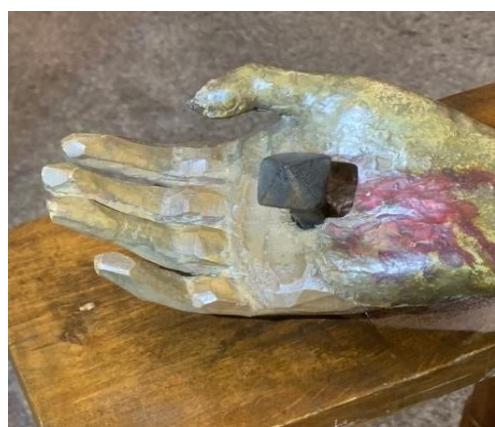
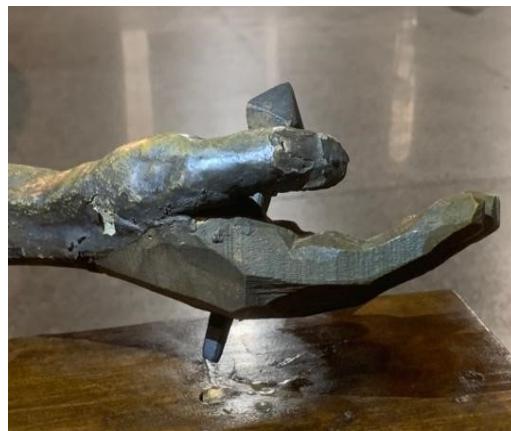
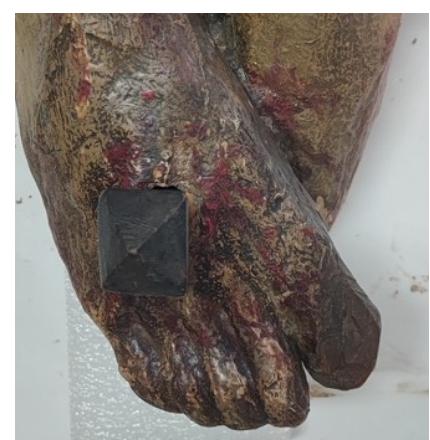
Vi è anche la testimonianza di ricostruzioni parziali della mano destra e dell'alluce del piede sinistro realizzata da Don Marco Melzi. La probabile perdita delle dita ha portato alla scelta di integrare le parti mancanti lasciando il legno a vista come traccia riconoscibile dell'intervento.

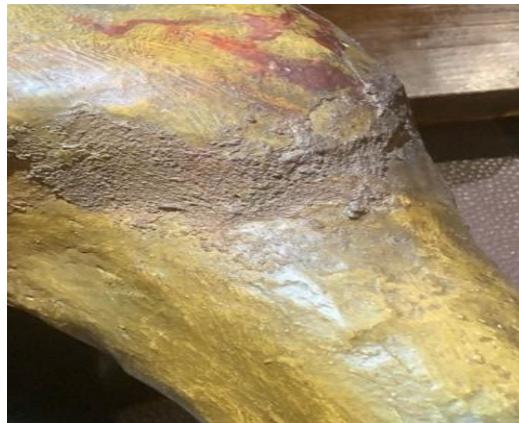
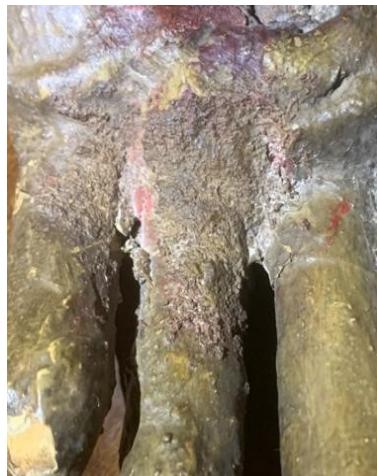
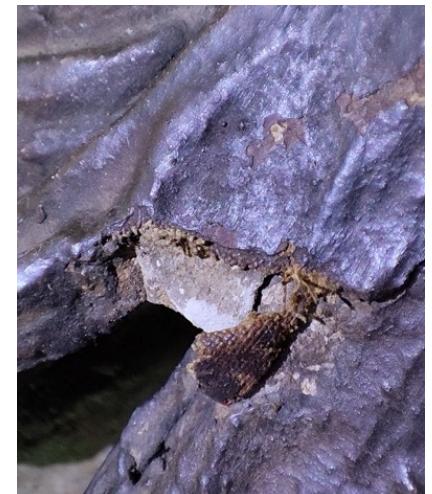
Nei punti di giuntura delle braccia e delle dita delle mani, si osservano dei vecchi incollaggi integrati con Araldite. Sempre in corrispondenza delle giunzioni lignee si è riscontrata la presenza di inseriti tessili di rinforzo.

Incollaggi e integrazioni delle braccia e delle mani con Araldite: inserti tessili sezione capelli.

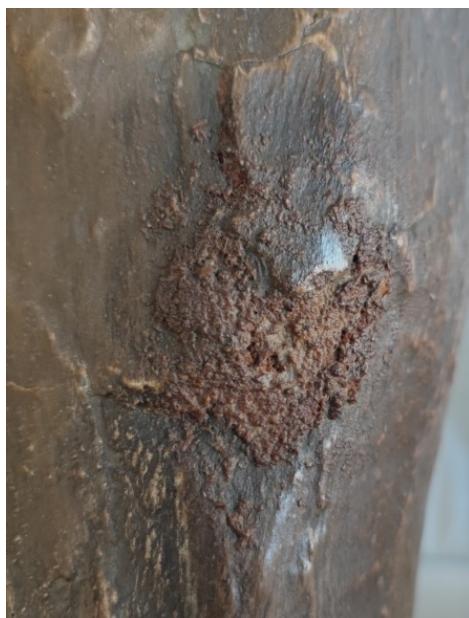
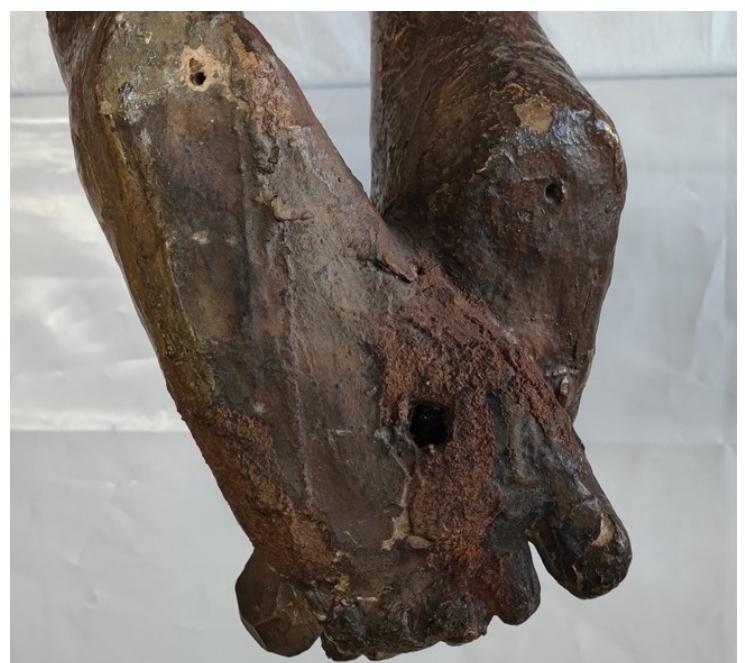
Tra gli interventi precedenti troviamo anche l'uso di un riempitivo di profondità a base di un inerte granuloso, probabilmente composto da polvere di legno e adesivo, che ad oggi risulta molto scuro e alterato; esso è visibile soprattutto in corrispondenza dei punti di ancoraggio sul retro (Foto 19, 20).

Foto 19, 20. Riempitivo di profondità alterato sul retro.

In seguito, si è proceduto alla rimozione di un riempitivo ligneo alterato, presente sia sul fronte che sul retro dell'opera, mediante acetone puro e bisturi. Sul retro, tale materiale era particolarmente abbondante e riempiva anche lo scasso centrale nel torace.

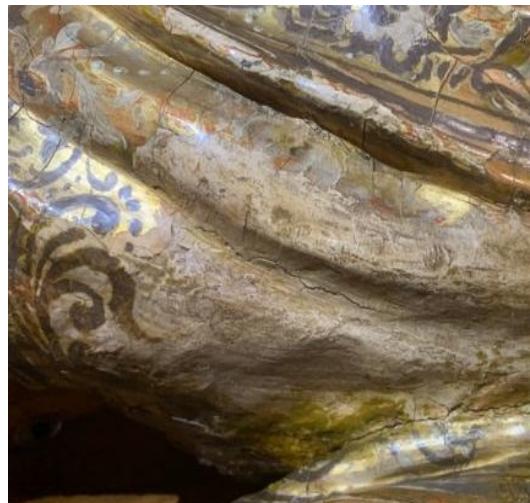
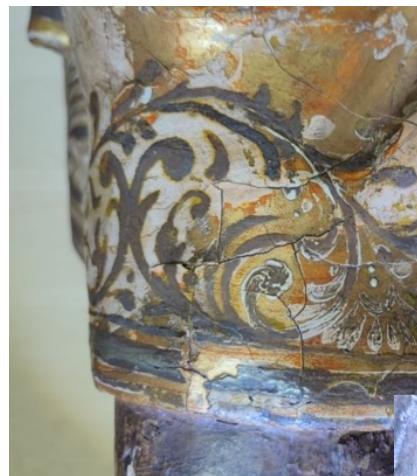
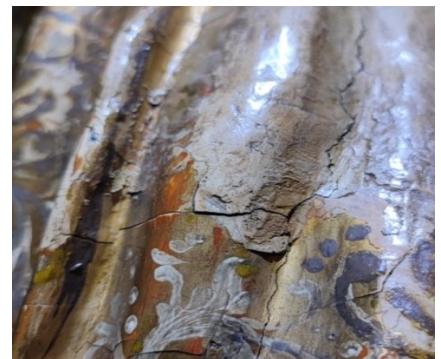
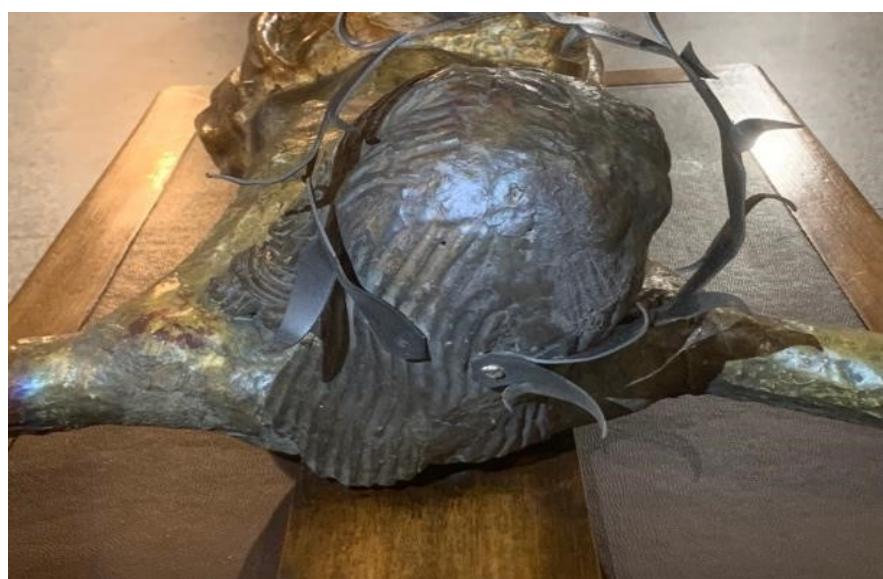
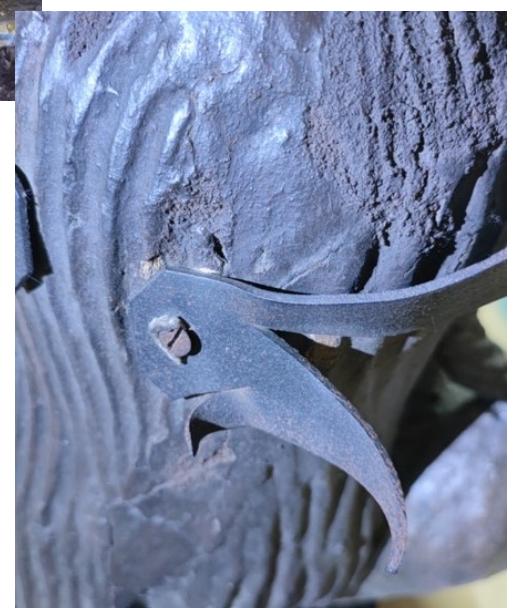
In corrispondenza del panneggio sono visibili numerose crettature e lacune della pellicola pittorica, zone deadese con rischio di caduta e abrasioni della doratura, che mettono in luce sia strati pittorici precedenti che il bolo di colore rosso. La lettura della doratura risulta inoltre fortemente compromessa dalla presenza di numerose stuccature sovrammesse, che alterano la morfologia dell'opera. I motivi decorativi vegetali risultano ridipinti in epoca successiva con cromie scure non pertinenti alle stesure originali. La composizione della statua comprende anche una corona in materiale metallico, ancorata alla testa con due viti.
