RELAZIONE DI RESTAURO

Chiesa di San Gregorio Magno CROCEFISSO LIGNEO del XVII SECOLO

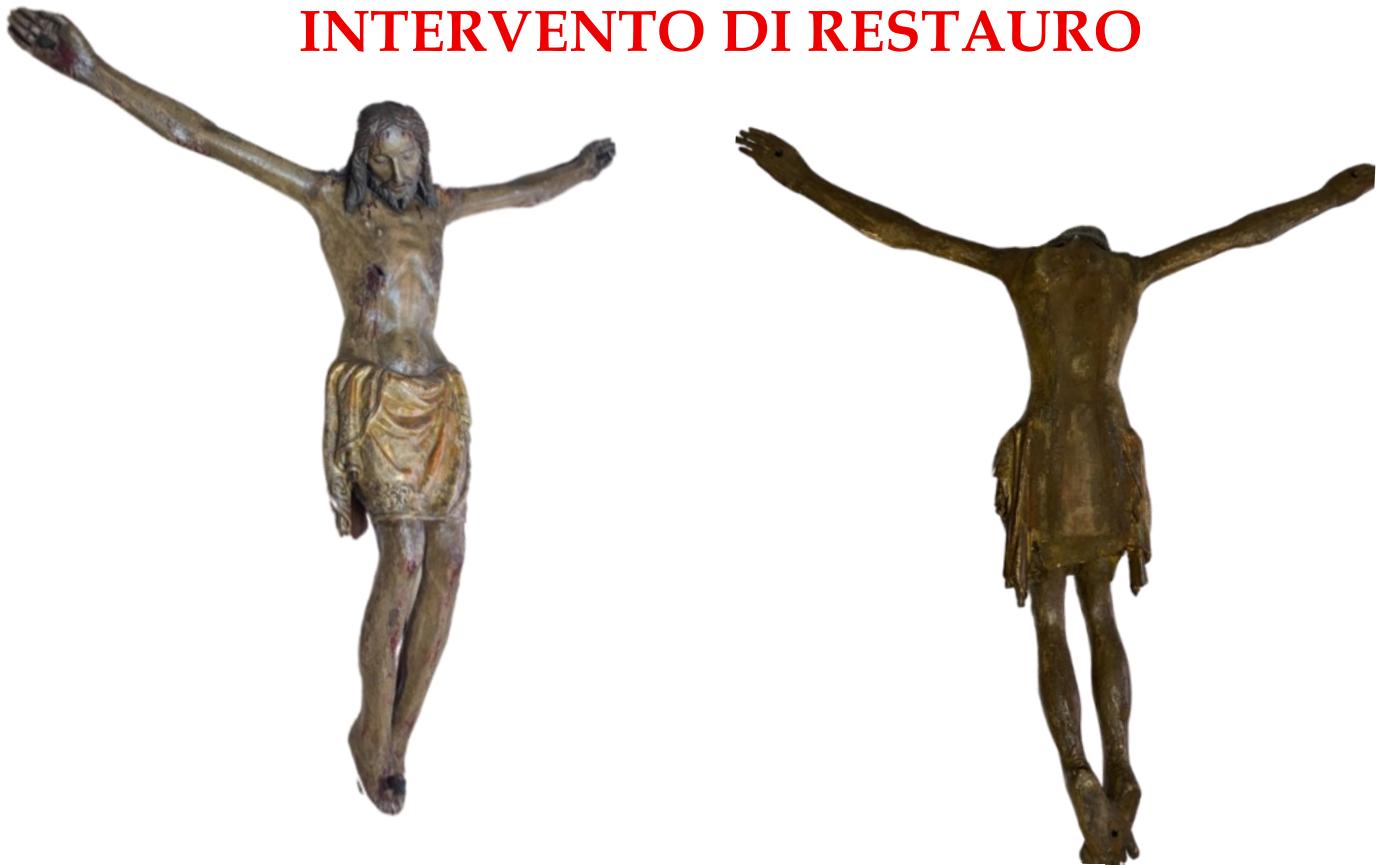
Il Crocefisso è costituito da una struttura lignea ricoperta da strati di gesso e colla poi dipinto, il panneggio è decorato in foglia oro. Da una prima osservazione, si rileva la presenza di numerosi interventi effettuati in epoche precedenti che hanno compromesso e alterato gli strati pittorici. Tutta la superficie della scultura è ricoperta da depositi coerenti e

La pellicola pittorica presenta numerose lacune, sollevamenti e alterazioni cromatiche delle ridipinture effettuate in restauri precedenti con la presenza di varie stratificazioni di colore.

Fronte e retro prima del restauro.

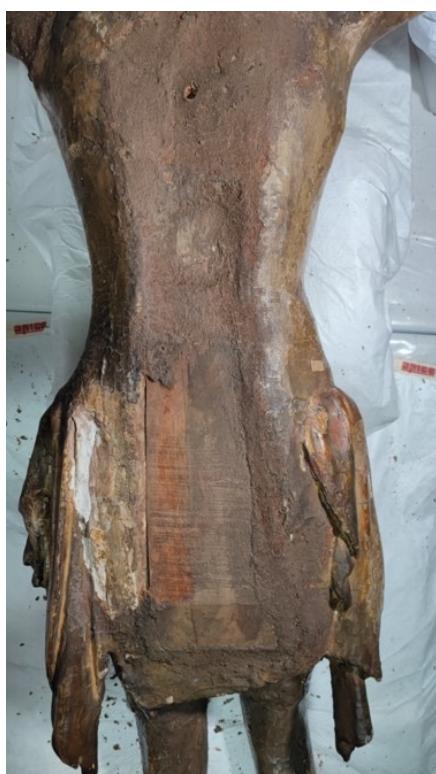
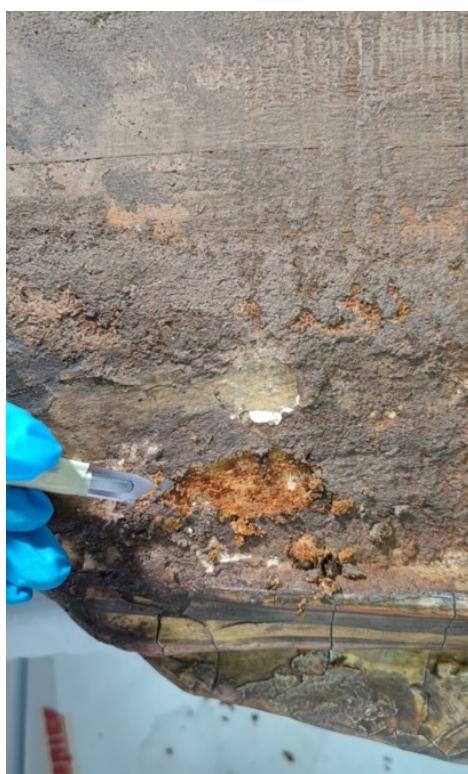
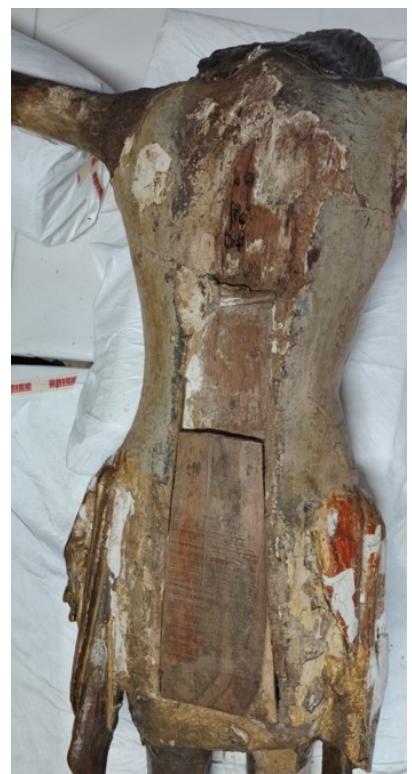
Tra gli interventi precedenti troviamo anche l'uso di un riempitivo di profondità a base di un inerte granuloso, probabilmente composto da polvere di legno e adesivo, che ad oggi risulta molto scuro e alterato; esso è visibile soprattutto in corrispondenza dei punti di ancoraggio sul retro (Foto 19, 20).

In seguito, si è proceduto alla rimozione di un riempitivo ligneo alterato, presente sia sul fronte che sul retro dell'opera, mediante acetone puro e bisturi. Sul retro, tale materiale era particolarmente abbondante e riempiva anche lo scasso centrale nel torace.
